Contestação da NC

Evidência da NC apontada pelo avaliador: **Durante a análise da fotografia foram verificadas as seguintes inconsistências:**

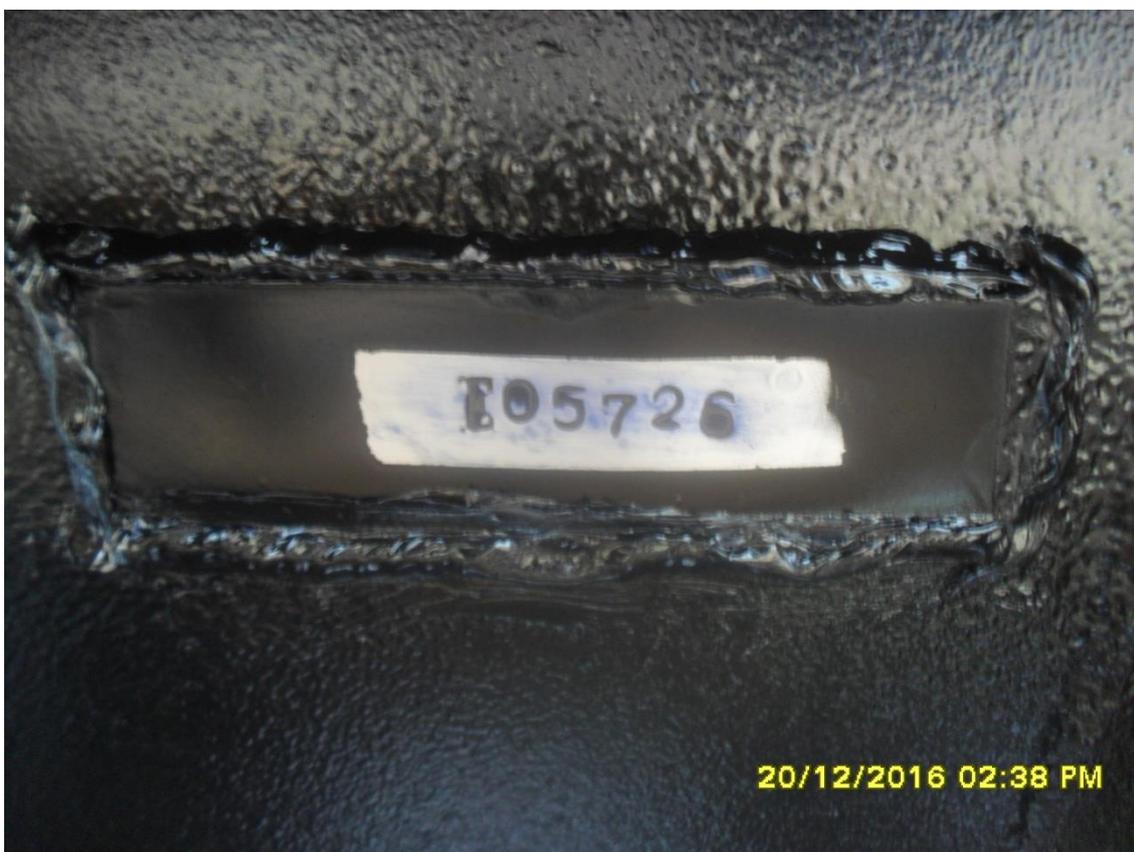
NC - A chapa de identificação em aço inoxidável soldada ao tanque possui várias discontinuidades (falta de fusão, porosidades, deposição insuficiente, etc).

Fotografia 1 - Chapa de identificação do equipamento

solda no perímetro da chapa de identificação do equipamento está pintada, o que desqualifica a execução do ensaio visual nestas condições;

- Considerando que, a ocorrência da descontinuidade denominada “Falta de fusão” que foi identificada na redação da Não conformidade, é um defeito que ocorre na raiz da solda. A Raiz é uma região da união soldada que não está visível pelo lado da frente da solda no caso da solda de união de chapa sobreposta, como no caso da chapa de identificação soldada ao costado do equipamento;

- A inspeção para identificação de existência de falhas pontuais na solda entre chapa de identificação e costado do equipamento não é aplicável, uma vez que este item não infere em comprometimento da segurança do produto transportado;

- A Avaliação visual da referida solda deveria ser executada com o metal descoberto (Isento de pintura);

- Como identificado na fotografia-01, a chapa de identificação encontra-se completamente soldada ao equipamento, através de soldagem em todo seu perímetro, de forma que ambos formam um corpo único. Para que houvesse uma avaliação aprofundada da qualidade desta solda e identificação das falhas que foram apontadas como Não conformidades durante o processo de Auditoria, o OIA deveria solicitar ao proprietário do equipamento uma autorização para remoção da pintura externa de proteção da solda e parte do costado, o que não é previsto no RTQ. A presença de falhas superficiais e pontuais no cordão de solda não infere em comprometimento da segurança deste equipamento e de seu produto transportado.
